認證編號 CPF0902325C032

## 車輛資料 Vehicle Information

## 車輛認證總結報告 Vehicle Inspection Findings

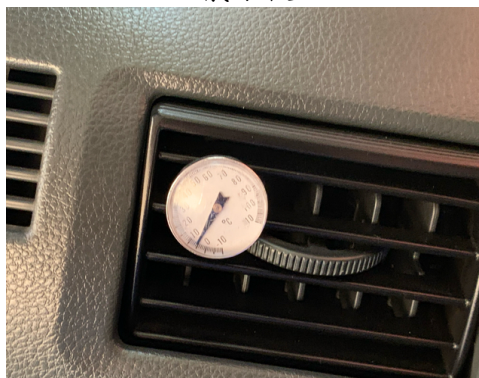
空調溫度

| 5. 前空調風速開關各段風速 | 正常 | 6. 前空調冷氣作動中央出風口溫度 | 8°C |
