# 車輛查定報告

**查定編號** CPF0902325C036

| 廠牌 Make | MITSUBISHI |
| 車型 Model | DELICA |

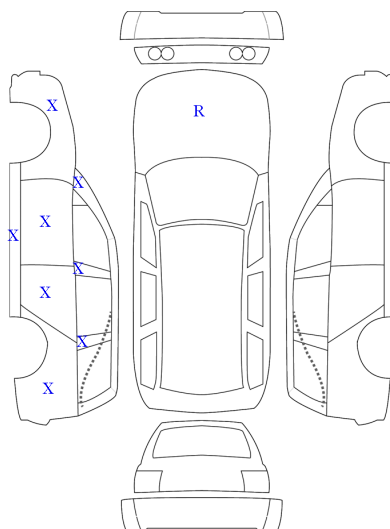
車體外觀圖

左側有鈑修痕。  
左前方有鈑修痕。  
左後方有鈑修痕。  
正前方有鈑修痕。  
正後方有鈑修痕。

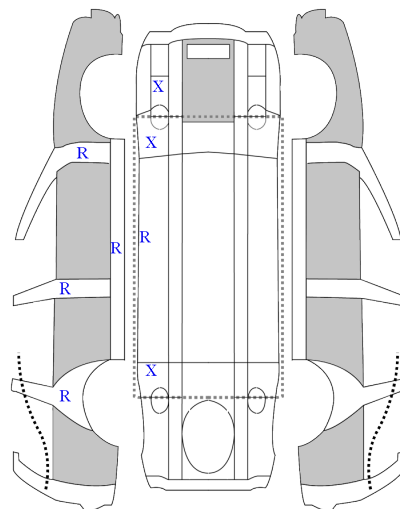
車骨結構圖

無任何異常之痕跡。  
無任何異常之痕跡。  
無任何泡水之痕跡。  
異常
