認證編號 CPF0902325C038

## 車輛資料 Vehicle Information

## 車輛認證總結報告 Vehicle Inspection Findings

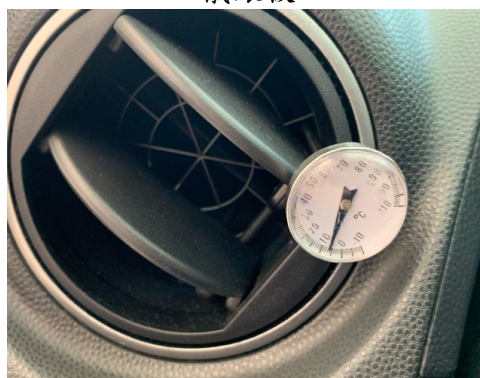
空調溫度

| 5. 前空調風速開關各段風速 | 正常 | 6. 前空調冷氣作動中央出風口溫度 | 7°C |
