# YES 車輛認證書

認證編號 CPF0902325C040

| 車型 Model | SIENTA |
| 年份 Year | 2022/10 |

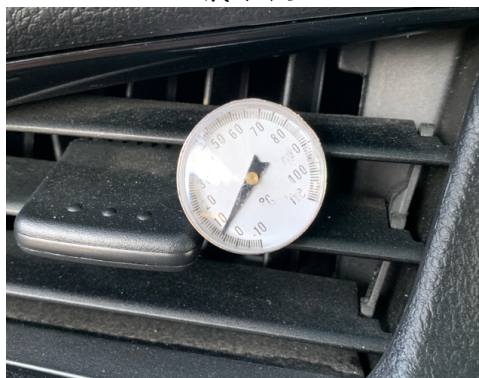
空調溫度

| 5. 前空調風速開關各段風速 | 正常 | 6. 前空調冷氣作動中央出風口溫度 | 7°C |
