認證編號 CPF0902325C041

## 車輛資料 Vehicle Information

## 車輛認證總結報告 Vehicle Inspection Findings

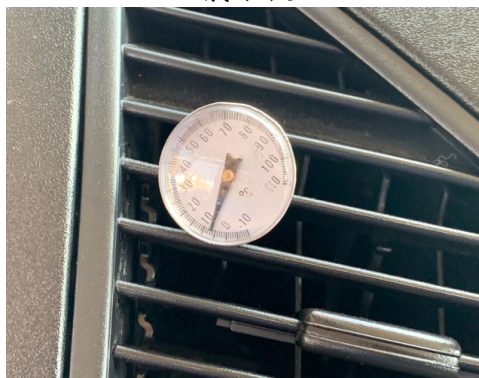
空調溫度

| 5. 前空調風速開關各段風速 | 正常 | 6. 前空調冷氣作動中央出風口溫度 | 7°C |
