# YES 車輛認證書

認證編號 CPF0902325C042

| 廠牌 Make | HYUNDAI |
| 車型 Model | CUSTIN |

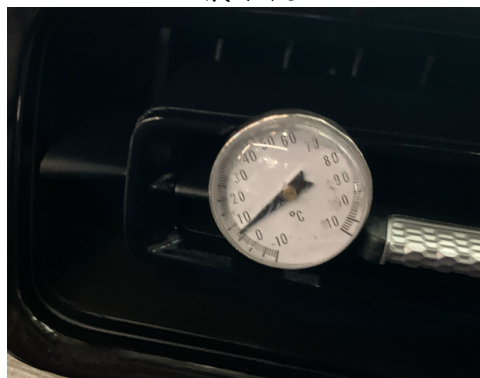
空調溫度

| 5. 前空調風速開關各段風速 | 正常 | 6. 前空調冷氣作動中央出風口溫度 | 7°C |
