認證編號 CPF0902325C043

## 車輛資料 Vehicle Information

## 車輛認證總結報告 Vehicle Inspection Findings

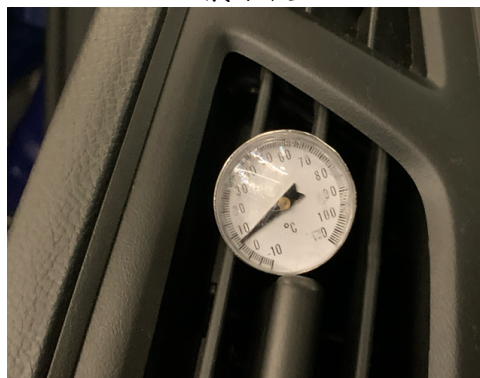
空調溫度

| 5. 前空調風速開關各段風速 | 正常 | 6. 前空調冷氣作動中央出風口溫度 | 7°C |
