# YES 車輛認證書

認證編號 CPF0902325C044

| 廠牌 Make | LEXUS |
| 車型 Model | NX |

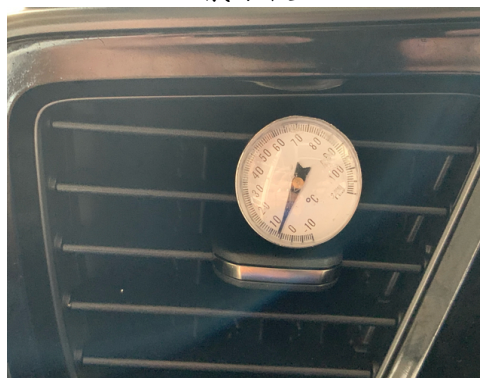
空調溫度

| 5. 前空調風速開關各段風速 | 正常 | 6. 前空調冷氣作動中央出風口溫度 | 7°C |
