認證編號 CPF0902325C046

## 車輛資料 Vehicle Information

| 車型 Model | T CROSS |

## 車輛認證總結報告 Vehicle Inspection Findings

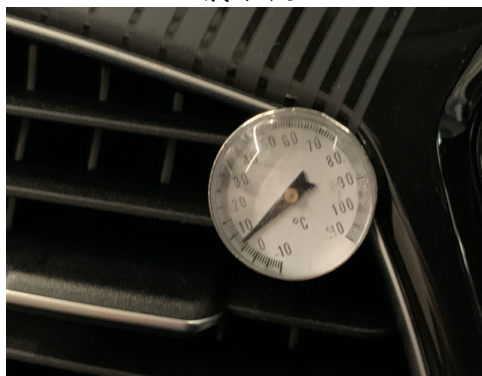
空調溫度

| 5. 前空調風速開關各段風速 | 正常 | 6. 前空調冷氣作動中央出風口溫度 | 7°C |
