認證編號 CPF0902325C048

## 車輛資料 Vehicle Information

## 車輛認證總結報告 Vehicle Inspection Findings

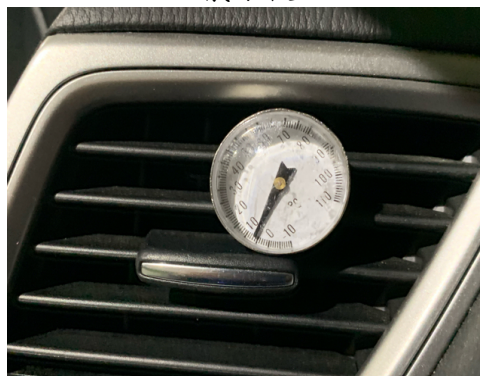
空調溫度

| 5. 前空調風速開關各段風速 | 正常 | 6. 前空調冷氣作動中央出風口溫度 | 7°C |
