認證編號 CPF0902325C049

## 車輛資料 Vehicle Information

| 車型 Model | TIGUAN |

## 車輛認證總結報告 Vehicle Inspection Findings

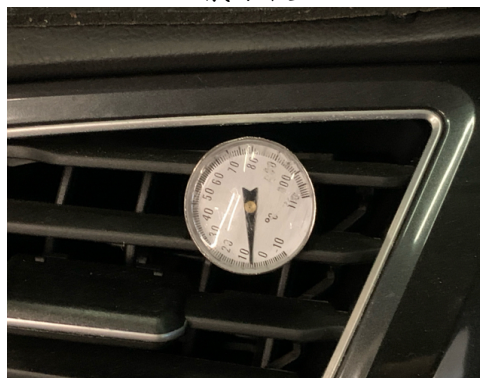
空調溫度

| 5. 前空調風速開關各段風速 | 正常 | 6. 前空調冷氣作動中央出風口溫度 | 7°C |
