認證編號 CPF0902325C050

## 車輛資料 Vehicle Information

## 車輛認證總結報告 Vehicle Inspection Findings

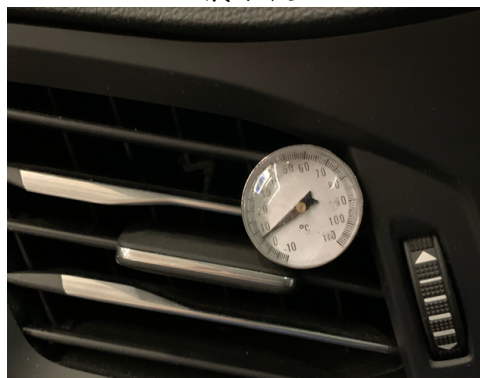
空調溫度

| 5. 前空調風速開關各段風速 | 正常 | 6. 前空調冷氣作動中央出風口溫度 | 7°C |
