# YES 車輛認證書

認證編號 CPF0902325C052

| 廠牌 Make | TOYOTA |
| 車型 Model | YARIS |

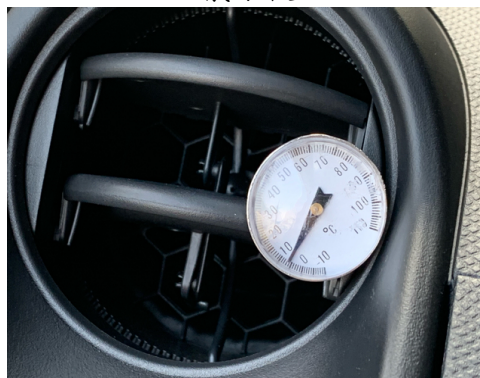
空調溫度

| 5. 前空調風速開關各段風速 | 正常 | 6. 前空調冷氣作動中央出風口溫度 | 7°C |
