# YES 車輛認證書

認證編號 CPF0902325C053

| 廠牌 Make | TOYOTA |
| 車型 Model | ALTIS |

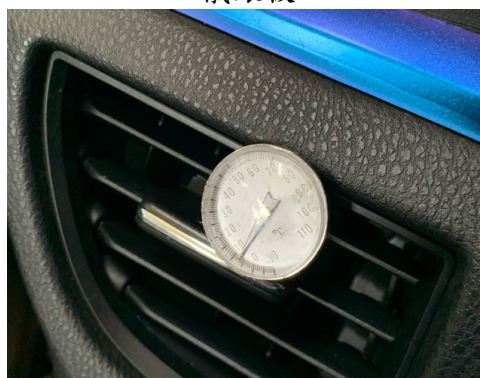
空調溫度

| 5. 前空調風速開關各段風速 | 正常 | 6. 前空調冷氣作動中央出風口溫度 | 7°C |
