認證編號 CPF0902325C055

## 車輛資料 Vehicle Information

## 車輛認證總結報告 Vehicle Inspection Findings

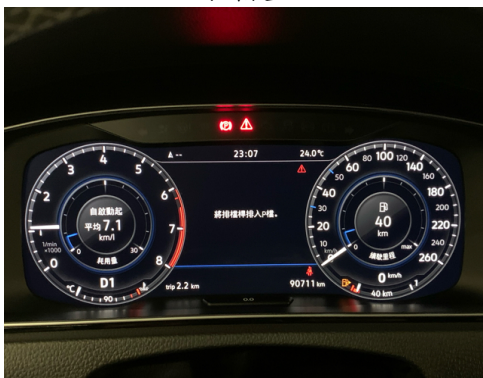
現況實車里程

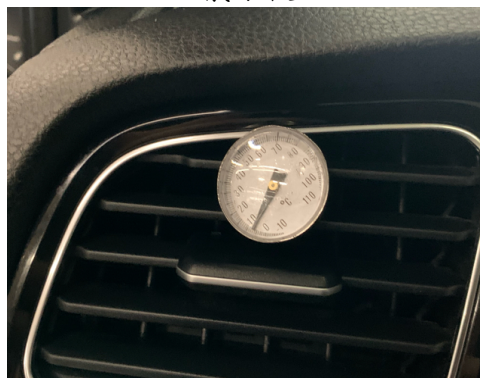
空調溫度
