認證編號 CPF0902325C063

## 車輛資料 Vehicle Information

## 車輛認證總結報告 Vehicle Inspection Findings

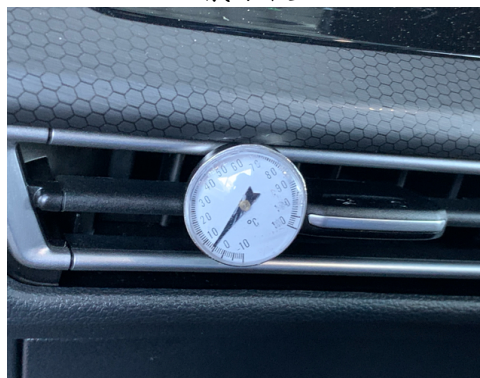
空調溫度

| 5. 前空調風速開關各段風速 | 正常 | 6. 前空調冷氣作動中央出風口溫度 | 7°C |
