# YES 車輛認證書

受檢測車輛通過YES認證鑑定標準  
This vehicle has passed the YES Evaluation Standard

認證編號 CPF0902325C065

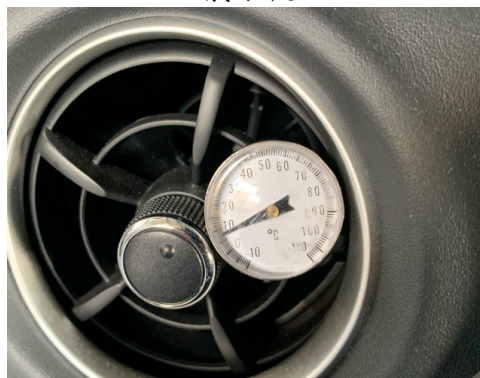
空調溫度

| 5. 前空調風速開關各段風速 | 正常 | 6. 前空調冷氣作動中央出風口溫度 | 7°C |
