認證編號 CPF0902325C066

## 車輛資料 Vehicle Information

| 車型 Model | PREVIA |

## 車輛認證總結報告 Vehicle Inspection Findings

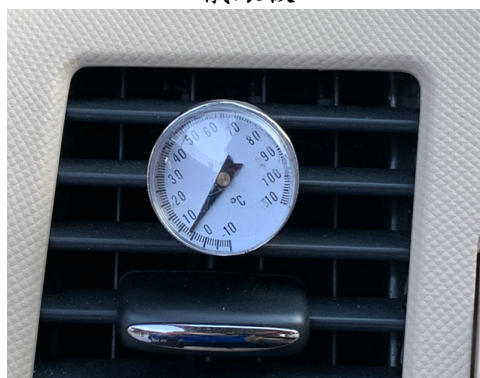
空調溫度

| 5. 前空調風速開關各段風速 | 正常 | 6. 前空調冷氣作動中央出風口溫度 | 7°C |
