# YES 車輛認證書

認證編號 CPF0902325C070

| 廠牌 Make | MITSUBISHI |
| 車型 Model | DELICA |

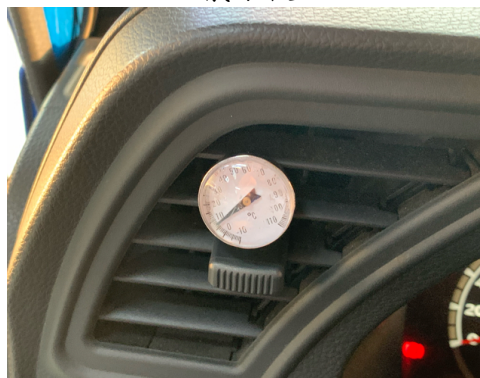
空調溫度

| 5. 前空調風速開關各段風速 | 正常 | 6. 前空調冷氣作動中央出風口溫度 | 8°C |
