# YES 車輛認證書

認證編號 CPF0902325C073

| 廠牌 Make | PORSCHE |
| 車型 Model | MACAN |

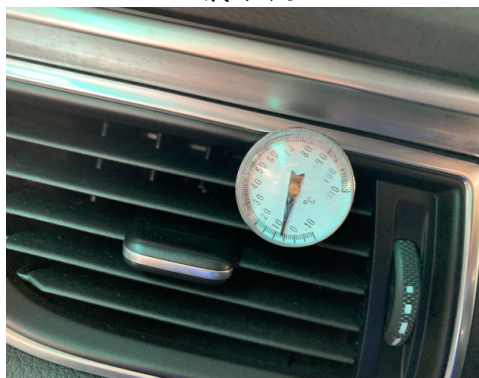
空調溫度

| 5. 前空調風速開關各段風速 | 正常 | 6. 前空調冷氣作動中央出風口溫度 | 7°C |
