認證編號 CPF0902325C074

## 車輛資料 Vehicle Information

| 廠牌 Make | HONDA |
| 車型 Model | FIT |

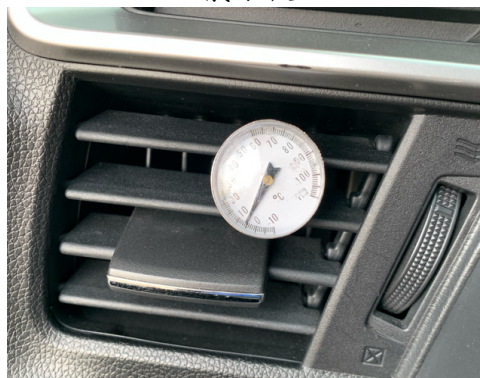
空調溫度

| 5. 前空調風速開關各段風速 | 正常 | 6. 前空調冷氣作動中央出風口溫度 | 7°C |
