認證編號 CPF0902325C076

## 車輛資料 Vehicle Information

## 車輛認證總結報告 Vehicle Inspection Findings

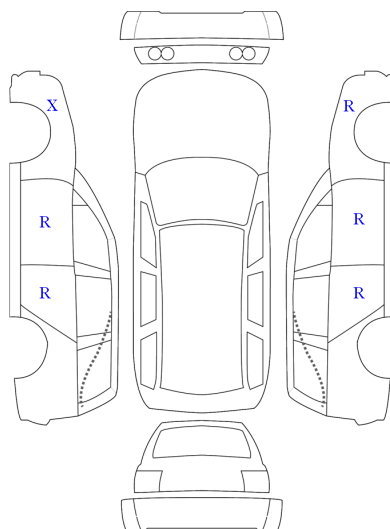
車體外觀圖

⑤ 鈑件鏽蝕、斑剝或鏽穿

B 受損面積約一個拳頭(含)以上

R 鈑件校正痕跡

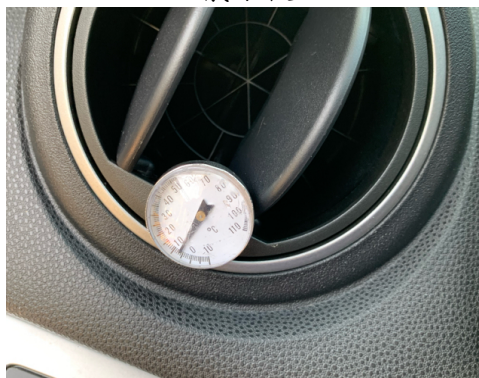
空調溫度

| 5. 前空調風速開關各段風速 | 正常 | 6. 前空調冷氣作動中央出風口溫度 | 7°C |
