認證編號 CPF0902325C079

## 車輛資料 Vehicle Information

## 車輛認證總結報告 Vehicle Inspection Findings

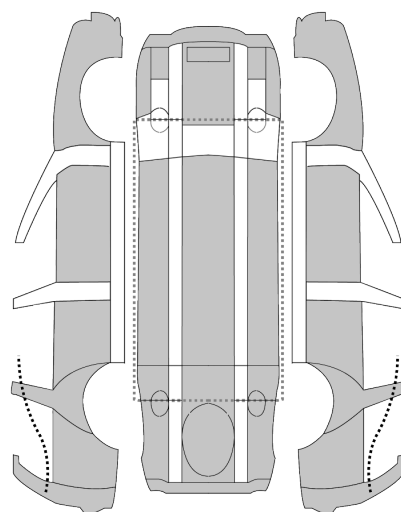
車骨結構圖

本車體骨架結構無修復跡象。

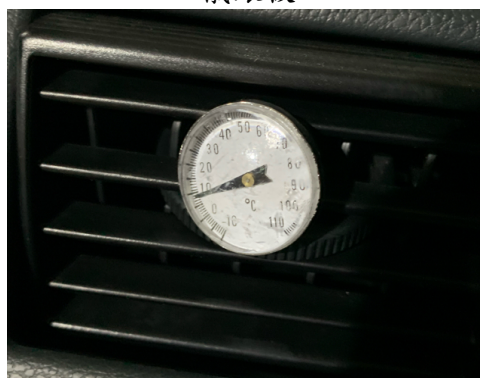
空調溫度

| 5. 前空調風速開關各段風速 | 正常 | 6. 前空調冷氣作動中央出風口溫度 | 7°C |
