認證編號 CPF0902325C081

## 車輛資料 Vehicle Information

| 廠牌 Make | HYUNDAI |
| 車型 Model | PORTER |

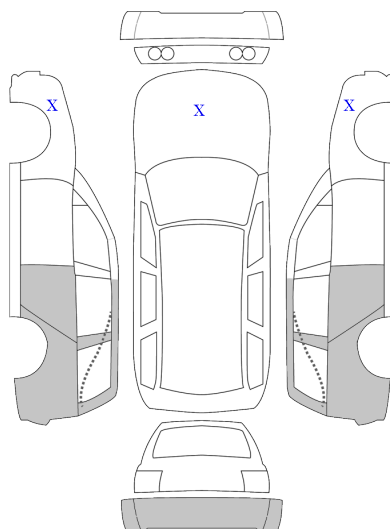
車體外觀圖

本車引擎號碼無異常。

本車車身號碼無異常。

本車輛無泡水跡象。

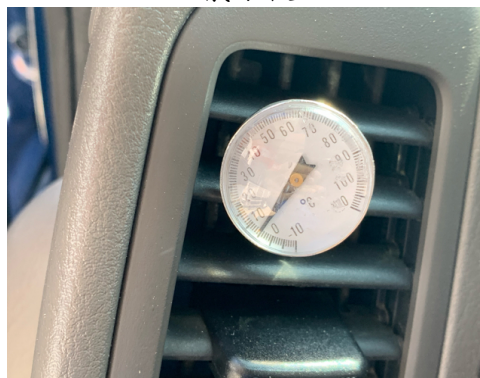
空調溫度

| 5. 前空調風速開關各段風速 | 正常 | 6. 前空調冷氣作動中央出風口溫度 | 7°C |
