認證編號 CPF0902325C082

## 車輛資料 Vehicle Information

## 車輛認證總結報告 Vehicle Inspection Findings

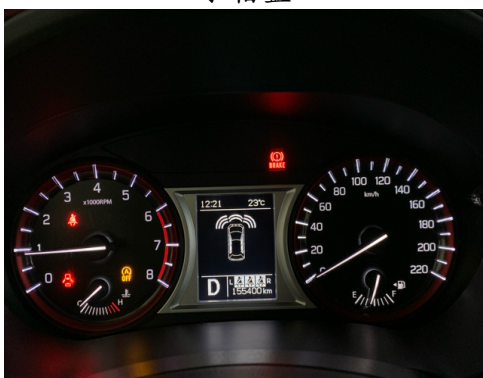
| 現況實車里程 Mileage<br>(僅揭露，不具保證效力) | 155,400 |

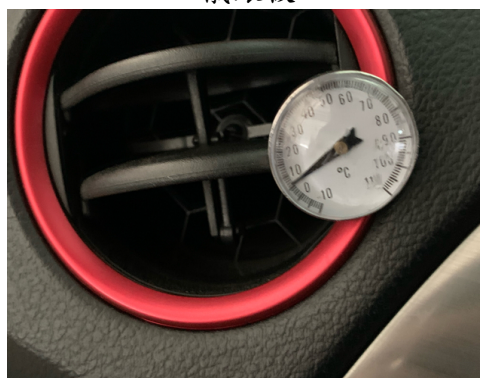
空調溫度

| 5. 前空調風速開關各段風速 | 正常 | 6. 前空調冷氣作動中央出風口溫度 | 7°C |
