# YES 車輛認證書

認證編號 CPF0902325C086

| 廠牌 Make | AUDI |
| 車型 Model | A5 |

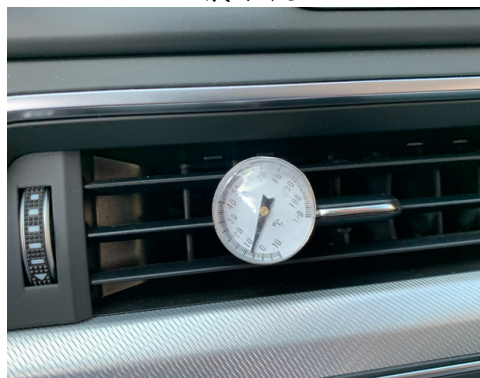
空調溫度

| 5. 前空調風速開關各段風速 | 正常 | 6. 前空調冷氣作動中央出風口溫度 | 7°C |
