認證編號 CPF0902325C087

## 車輛資料 Vehicle Information

## 車輛認證總結報告 Vehicle Inspection Findings

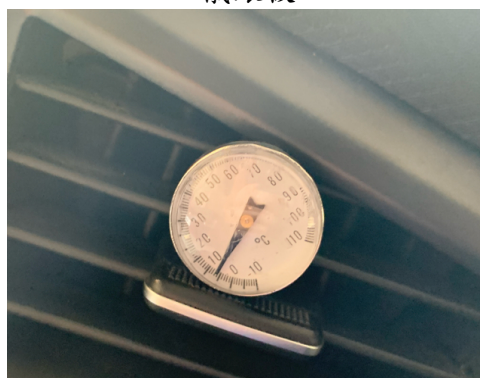
空調溫度

| 5. 前空調風速開關各段風速 | 正常 | 6. 前空調冷氣作動中央出風口溫度 | 7°C |
