認證編號 CPF0902325C091

## 車輛資料 Vehicle Information

## 車輛認證總結報告 Vehicle Inspection Findings

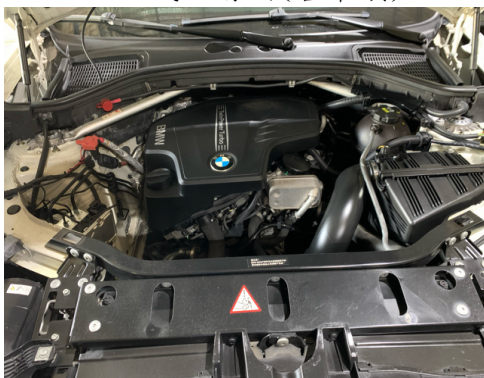
引擎室

| 5. 外觀有無漏油/水跡象 | 異常 | 6. 運轉時有無抖動或異常聲響 | 正常 |
