認證編號 CPF0902325C092

## 車輛資料 Vehicle Information

## 車輛認證總結報告 Vehicle Inspection Findings

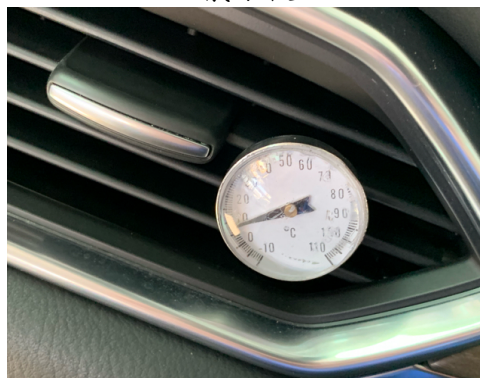
空調溫度

| 5. 前空調風速開關各段風速 | 正常 | 6. 前空調冷氣作動中央出風口溫度 | 7°C |
