認證編號 CPF0902325C093

## 車輛資料 Vehicle Information

## 車輛認證總結報告 Vehicle Inspection Findings

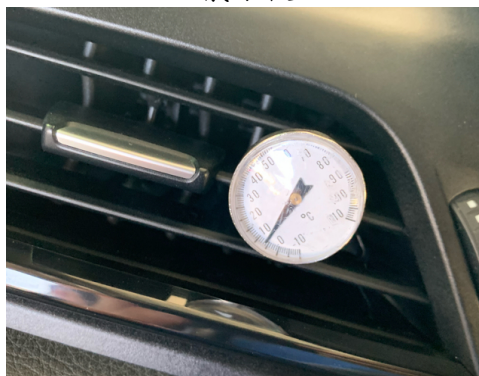
空調溫度

| 5. 前空調風速開關各段風速 | 正常 | 6. 前空調冷氣作動中央出風口溫度 | 7°C |
