認證編號 CPF0902325C094

## 車輛資料 Vehicle Information

## 車輛認證總結報告 Vehicle Inspection Findings

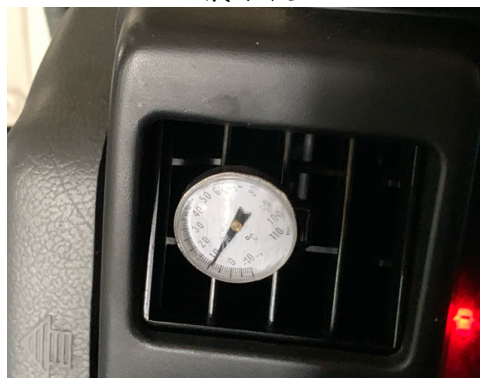
空調溫度

| 5. 前空調風速開關各段風速 | 正常 | 6. 前空調冷氣作動中央出風口溫度 | 9°C |
