# YES 車輛認證書

認證編號 CPF0902325C116

廠牌 Make	FORD
車型 Model	FOCUS
年份 Year	2015/03
排氣量 Displacement	1,999
車身號碼 VIN	F2H02****
引擎號碼 Engine Number	***0251**
現況實車里程 Mileage (僅揭露, 不具保證效力)	182,089

## 車輛認證總結報告 Vehicle Inspection Findings

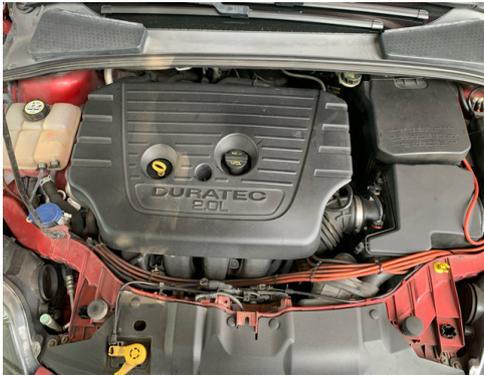
引擎室

1. 運轉時有無冒藍白煙、黑煙	正常	2. 水溫錶(燈)有無異常顯示	正常
3. 警告指示燈有無異常作動	正常	4. 機油油量、油質有無異常	正常
5. 外觀有無漏油/水跡象	異常	6. 運轉時有無抖動或異常聲響	正常
7. 外觀有無修補或龜裂跡象	正常	8. 冷卻風扇作動有無異常	正常
9. 加速有無不順暢或無法加速	正常	10. 高速運轉有無異常聲響	正常
11. 冷卻水有無添加防鏽劑	正常
