YES 車輛認證書

認證編號 CPF0902325C123

廠牌 Make	HYUNDAI
車型 Model	STAREX
年份 Year	2021/02
排氣量 Displacement	2,497
車身號碼 VIN	KMHW81KBMU18****
引擎號碼 Engine Number	***BM1995**
現況實車里程 Mileage (僅揭露, 不具保證效力)	111,013

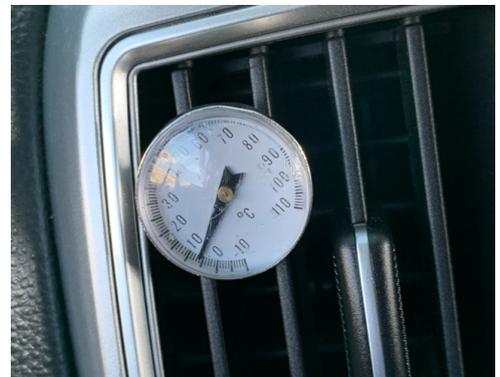
空調溫度

1. 檢查室外氣溫	30°C	2. 後空調冷氣作動中央出風口溫度	8°C
3. 冷凝器散熱風扇有無運轉異常	正常	4. 前空調冷氣A/C開關燈號	正常
5. 前空調風速開關各段風速	正常	6. 前空調冷氣作動中央出風口溫度	7°C
7. 後空調冷氣A/C開關燈號	正常	8. 後空調風速開關各段風速	正常
