車輛查定報告

查定編號 CPF0902325C138

廠牌 Make	VW
車型 Model	GOLF
年份 Year	2007/05
排氣量 Displacement	1,390
車身號碼 VIN	WVWZZZ1KZ7W28****
引擎號碼 Engine Number	無引擎號碼
現況實車里程 Mileage (僅揭露, 不具保證效力)	80,551

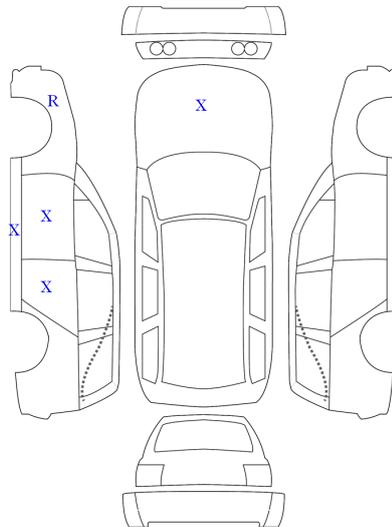
車體外觀圖

左側有鈹修痕。
左前方有鈹修痕。
正前方有鈹修痕。

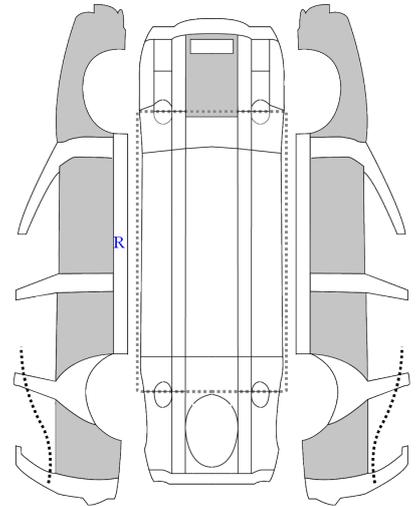
車骨結構圖

無此檢查項目
無任何異常之痕跡。
無任何泡水之痕跡。
異常
