**認證編號** CPF0902325C146

### 車輛資料 Vehicle Information

廠牌 Make	NISSAN
車型 Model	TIIDA
年份 Year	2010/05
排氣量 Displacement	1,797
車身號碼 VIN	C11EHM00****
引擎號碼 Engine Number	***802833**
現況實車里程 Mileage (僅揭露, 不具保證效力)	127,065

### 車輛認證總結報告 Vehicle Inspection Findings

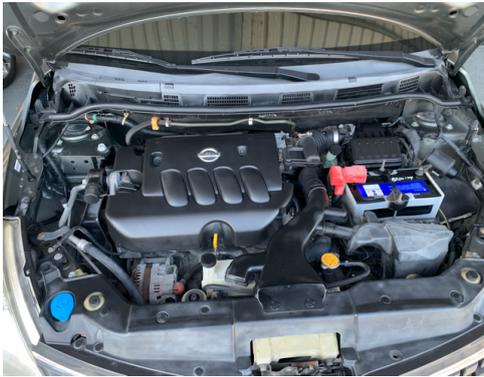
引擎室

1. 運轉時有無冒藍白煙、黑煙	正常	2. 水溫錶(燈)有無異常顯示	正常
3. 警告指示燈有無異常作動	正常	4. 機油油量、油質有無異常	正常
5. 外觀有無漏油/水跡象	正常	6. 運轉時有無抖動或異常聲響	正常
7. 外觀有無修補或龜裂跡象	正常	8. 冷卻風扇作動有無異常	正常
9. 加速有無不順暢或無法加速	正常	10. 高速運轉有無異常聲響	正常
11. 冷卻水有無添加防鏽劑	正常

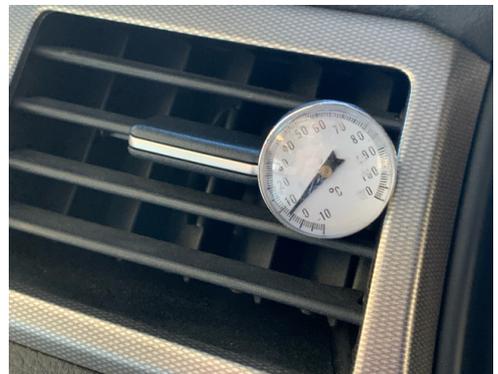
空調溫度

1. 檢查室外氣溫	28°C	2. 後空調冷氣作動中央出風口溫度	無此項目
3. 冷凝器散熱風扇有無運轉異常	正常	4. 前空調冷氣A/C開關燈號	正常
5. 前空調風速開關各段風速	正常	6. 前空調冷氣作動中央出風口溫度	7°C
7. 後空調冷氣A/C開關燈號	無此項目	8. 後空調風速開關各段風速	無此項目
