# YES 車輛認證書

認證編號 CPF09023261018

廠牌 Make	SMART
車型 Model	FORTWO
年份 Year	2017/02
排氣量 Displacement	999
車身號碼 VIN	WME4533421K19****
引擎號碼 Engine Number	無引擎號碼
現況實車里程 Mileage (僅揭露, 不具保證效力)	78,377

## 車輛認證總結報告 Vehicle Inspection Findings

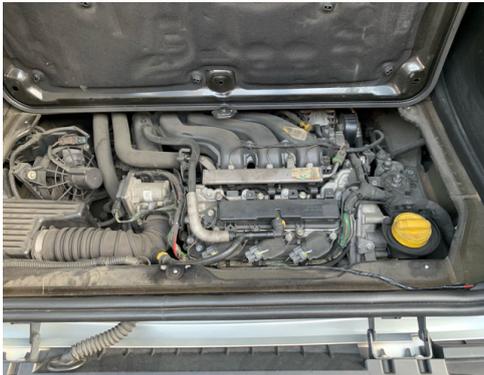
引擎室

1. 運轉時有無冒藍白煙、黑煙	正常	2. 水溫錶(燈)有無異常顯示	正常
3. 警告指示燈有無異常作動	正常	4. 機油油量、油質有無異常	正常
5. 外觀有無漏油/水跡象	正常	6. 運轉時有無抖動或異常聲響	正常
7. 外觀有無修補或龜裂跡象	正常	8. 冷卻風扇作動有無異常	正常
9. 加速有無不順暢或無法加速	正常	10. 高速運轉有無異常聲響	正常
11. 冷卻水有無添加防鏽劑	正常

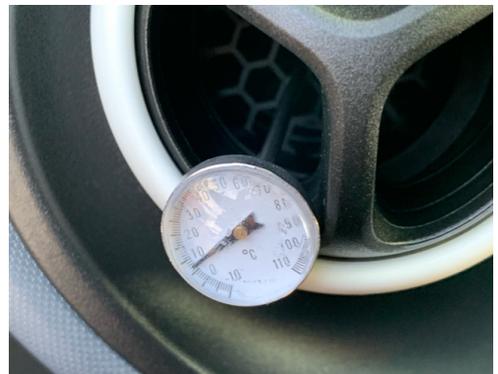
空調溫度

1. 檢查室外氣溫	19°C	2. 後空調冷氣作動中央出風口溫度	無此項目
3. 冷凝器散熱風扇有無運轉異常	正常	4. 前空調冷氣A/C開關燈號	正常
5. 前空調風速開關各段風速	正常	6. 前空調冷氣作動中央出風口溫度	7°C
7. 後空調冷氣A/C開關燈號	無此項目	8. 後空調風速開關各段風速	無此項目
