查定編號 CPF09023261020

車輛資料 Vehicle Information

車輛認證總結報告 Vehicle Inspection Findings

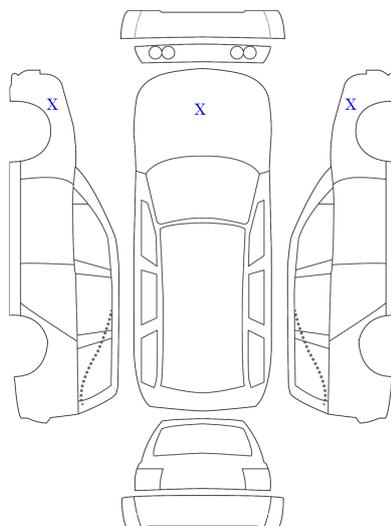
車體外觀圖

右前方有鈹修痕。
左前方有鈹修痕。
正前方有鈹修痕。
正後方有鈹修痕。

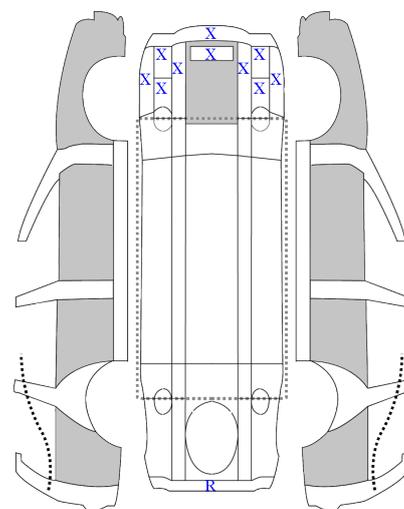
車骨結構圖

無任何異常之痕跡。
無任何異常之痕跡。
無任何泡水之痕跡。
異常

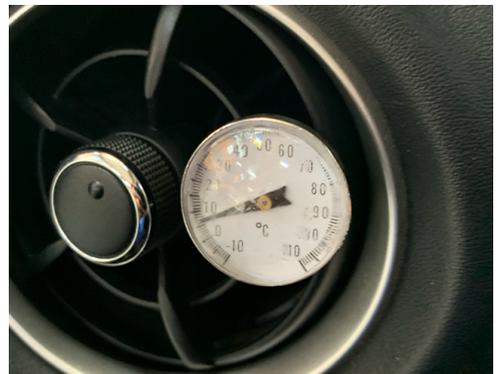
空調溫度

1. 檢查室外氣溫	19°C	2. 後空調冷氣作動中央出風口溫度	無此項目
3. 冷凝器散熱風扇有無運轉異常	正常	4. 前空調冷氣A/C開關燈號	正常
5. 前空調風速開關各段風速	正常	6. 前空調冷氣作動中央出風口溫度	7°C
7. 後空調冷氣A/C開關燈號	無此項目	8. 後空調風速開關各段風速	無此項目
