認證編號 CPF09023261021

## 車輛資料 Vehicle Information

## 車輛認證總結報告 Vehicle Inspection Findings

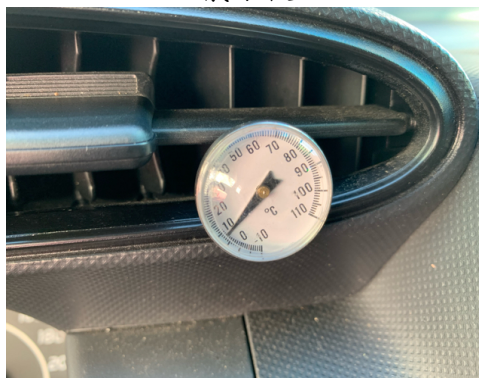
空調溫度

| 5. 前空調風速開關各段風速 | 正常 | 6. 前空調冷氣作動中央出風口溫度 | 7°C |
