認證編號 CPF09023261026

## 車輛資料 Vehicle Information

## 車輛認證總結報告 Vehicle Inspection Findings

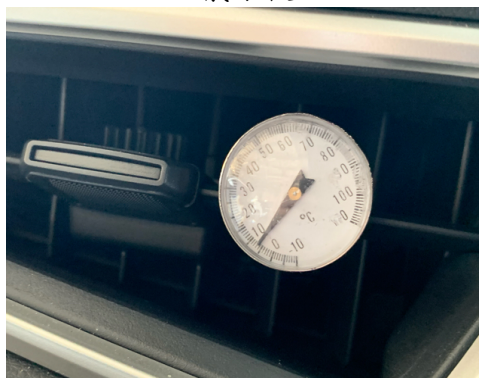
空調溫度

| 5. 前空調風速開關各段風速 | 正常 | 6. 前空調冷氣作動中央出風口溫度 | 7°C |
