YES 車輛認證書

認證編號 CPF09023261061

廠牌 Make	MAZDA
車型 Model	CX-5
年份 Year	2024/01
排氣量 Displacement	1,998
車身號碼 VIN	JM7KF2W7A1010****
引擎號碼 Engine Number	無引擎號碼
現況實車里程 Mileage (僅揭露, 不具保證效力)	39,176

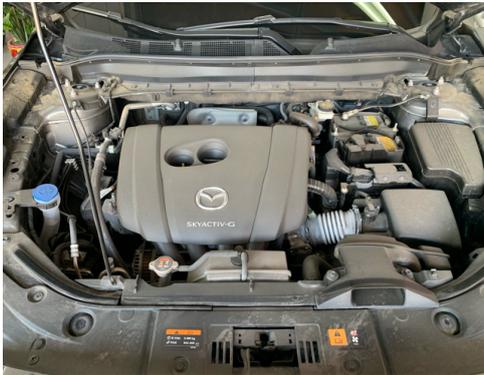
引擎室

本車引擎號碼無異常。

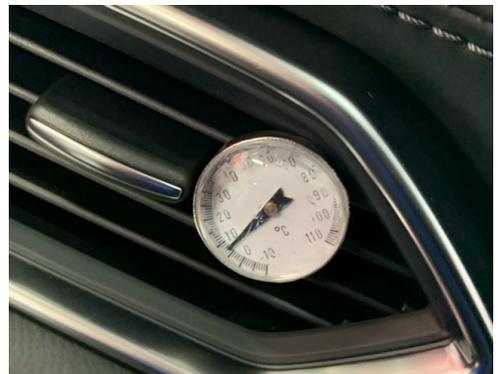
空調溫度

1. 檢查室外氣溫	20°C	2. 後空調冷氣作動中央出風口溫度	無此項目
3. 冷凝器散熱風扇有無運轉異常	正常	4. 前空調冷氣A/C開關燈號	正常
5. 前空調風速開關各段風速	正常	6. 前空調冷氣作動中央出風口溫度	7°C
7. 後空調冷氣A/C開關燈號	無此項目	8. 後空調風速開關各段風速	無此項目
