車輛認證總結報告 Vehicle Inspection Findings

查定編號 CPF09023261081

廠牌 Make	TOYOTA
車型 Model	YARIS
年份 Year	2018/05
排氣量 Displacement	1,496
車身號碼 VIN	NSP151-404****
引擎號碼 Engine Number	***X3198**
現況實車里程 Mileage (僅揭露, 不具保證效力)	22,634

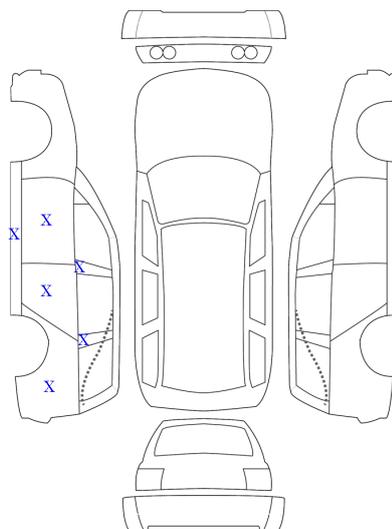
車體外觀圖

左側有鈹修痕。
左後方有鈹修痕。
正後方有鈹修痕。

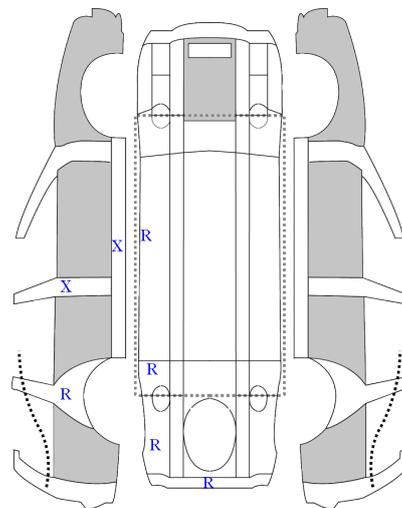
車骨結構圖

無任何異常之痕跡。
無任何異常之痕跡。
無任何泡水之痕跡。
異常

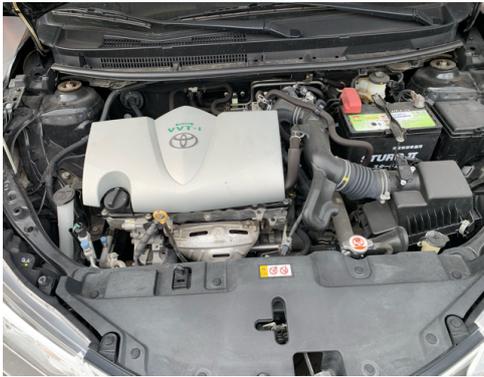
引擎室

1. 運轉時有無冒藍白煙、黑煙	正常	2. 水溫錶(燈)有無異常顯示	正常
3. 警告指示燈有無異常作動	正常	4. 機油油量、油質有無異常	正常
5. 外觀有無漏油/水跡象	正常	6. 運轉時有無抖動或異常聲響	正常
7. 外觀有無修補或龜裂跡象	正常	8. 冷卻風扇作動有無異常	正常
9. 加速有無不順暢或無法加速	正常	10. 高速運轉有無異常聲響	正常
11. 冷卻水有無添加防鏽劑	正常

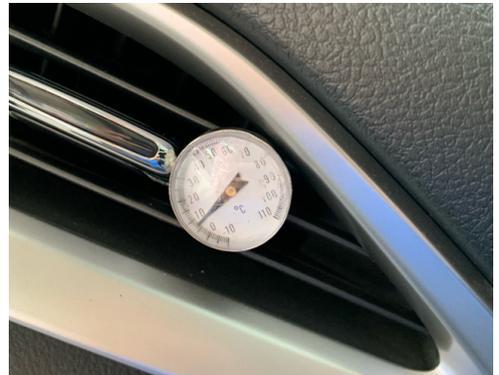
空調溫度

1. 檢查室外氣溫	24°C	2. 後空調冷氣作動中央出風口溫度	無此項目
3. 冷凝器散熱風扇有無運轉異常	正常	4. 前空調冷氣A/C開關燈號	正常
5. 前空調風速開關各段風速	正常	6. 前空調冷氣作動中央出風口溫度	7°C
7. 後空調冷氣A/C開關燈號	無此項目	8. 後空調風速開關各段風速	無此項目
