認證編號 CPF09023261082

## 車輛資料 Vehicle Information

## 車輛認證總結報告 Vehicle Inspection Findings

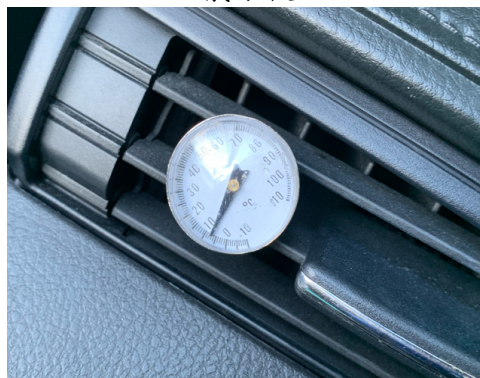
空調溫度

| 5. 前空調風速開關各段風速 | 正常 | 6. 前空調冷氣作動中央出風口溫度 | 7°C |
