YES 車輛認證書

受檢測車輛通過YES認證鑑定標準
This vehicle has passed the YES Evaluation Standard

認證編號 CPF09023261084

廠牌 Make	MITSUBISHI
車型 Model	CANTER
年份 Year	2018/06
排氣量 Displacement	2,998
車身號碼 VIN	RKMLTFBL8JH02****
引擎號碼 Engine Number	***0-D322**
現況實車里程 Mileage (僅揭露, 不具保證效力)	147,685

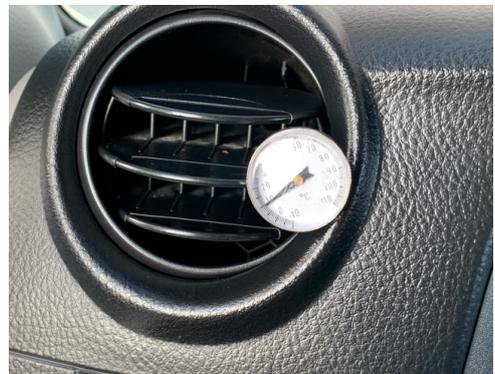
空調溫度

1. 檢查室外氣溫	23°C	2. 後空調冷氣作動中央出風口溫度	無此項目
3. 冷凝器散熱風扇有無運轉異常	正常	4. 前空調冷氣A/C開關燈號	正常
5. 前空調風速開關各段風速	正常	6. 前空調冷氣作動中央出風口溫度	9°C
7. 後空調冷氣A/C開關燈號	無此項目	8. 後空調風速開關各段風速	無此項目
