認證編號 CPF09023261089

## 車輛資料 Vehicle Information

## 車輛認證總結報告 Vehicle Inspection Findings

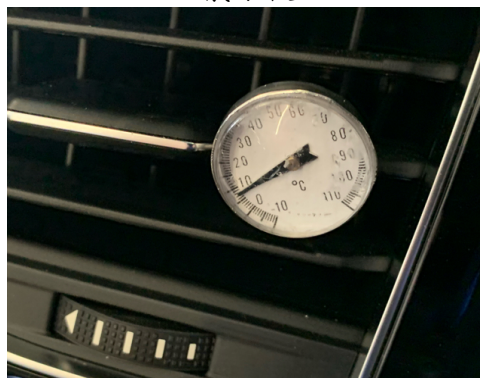
空調溫度

| 5. 前空調風速開關各段風速 | 正常 | 6. 前空調冷氣作動中央出風口溫度 | 7°C |
