YES 車輛認證書

受檢測車輛通過YES認證鑑定標準
This vehicle has passed the YES Evaluation Standard

認證編號 CPF09023261094

廠牌 Make	TOYOTA
車型 Model	RAV4
年份 Year	2023/10
排氣量 Displacement	2,487
車身號碼 VIN	JTMZ23FVX0D13****
引擎號碼 Engine Number	無引擎號碼
現況實車里程 Mileage (僅揭露, 不具保證效力)	17,408

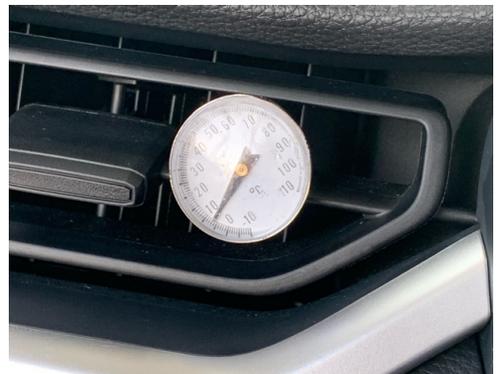
空調溫度

1. 檢查室外氣溫	20°C	2. 後空調冷氣作動中央出風口溫度	無此項目
3. 冷凝器散熱風扇有無運轉異常	正常	4. 前空調冷氣A/C開關燈號	正常
5. 前空調風速開關各段風速	正常	6. 前空調冷氣作動中央出風口溫度	7°C
7. 後空調冷氣A/C開關燈號	無此項目	8. 後空調風速開關各段風速	無此項目
