YES 車輛認證書

受檢測車輛通過YES認證鑑定標準
This vehicle has passed the YES Evaluation Standard

認證編號 CPF09023261099

廠牌 Make	HYUNDAI
車型 Model	TUCSON
年份 Year	2024/05
排氣量 Displacement	1,598
車身號碼 VIN	RFHJC811BRS00****
引擎號碼 Engine Number	***TRU6269**
現況實車里程 Mileage (僅揭露, 不具保證效力)	33,431

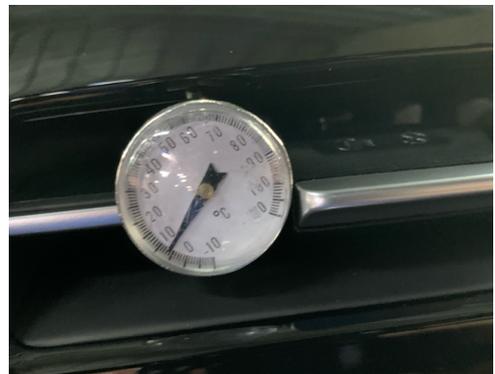
空調溫度

1. 檢查室外氣溫	19°C	2. 後空調冷氣作動中央出風口溫度	無此項目
3. 冷凝器散熱風扇有無運轉異常	正常	4. 前空調冷氣A/C開關燈號	正常
5. 前空調風速開關各段風速	正常	6. 前空調冷氣作動中央出風口溫度	7°C
7. 後空調冷氣A/C開關燈號	無此項目	8. 後空調風速開關各段風速	無此項目
