# YES 車輛認證書

認證編號 CPF09023261102

廠牌 Make	BMW
車型 Model	X MODELS
年份 Year	2022/03
排氣量 Displacement	2,998
車身號碼 VIN	WBACY6100N9L9****
引擎號碼 Engine Number	無引擎號碼
現況實車里程 Mileage (僅揭露, 不具保證效力)	50,675

## 車輛認證總結報告 Vehicle Inspection Findings

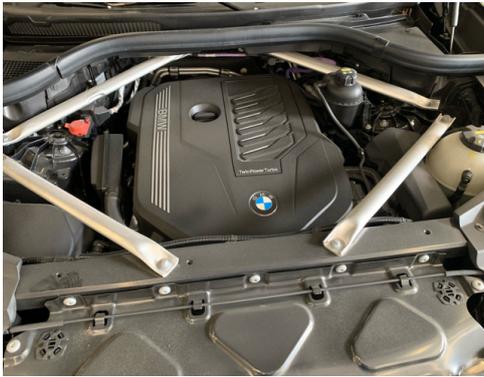
引擎室

1. 運轉時有無冒藍白煙、黑煙	正常	2. 水溫錶(燈)有無異常顯示	正常
3. 警告指示燈有無異常作動	正常	4. 機油油量、油質有無異常	正常
5. 外觀有無漏油/水跡象	正常	6. 運轉時有無抖動或異常聲響	正常
7. 外觀有無修補或龜裂跡象	正常	8. 冷卻風扇作動有無異常	正常
9. 加速有無不順暢或無法加速	正常	10. 高速運轉有無異常聲響	正常
11. 冷卻水有無添加防鏽劑	正常

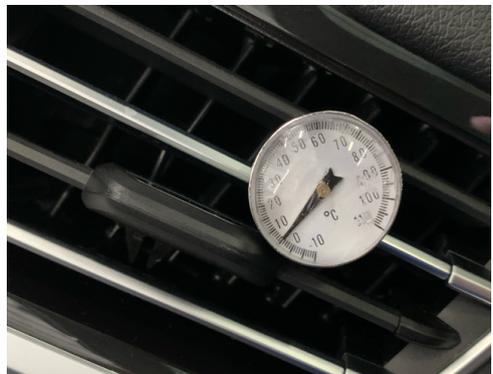
空調溫度

1. 檢查室外氣溫	22°C	2. 後空調冷氣作動中央出風口溫度	無此項目
3. 冷凝器散熱風扇有無運轉異常	正常	4. 前空調冷氣A/C開關燈號	正常
5. 前空調風速開關各段風速	正常	6. 前空調冷氣作動中央出風口溫度	7°C
7. 後空調冷氣A/C開關燈號	無此項目	8. 後空調風速開關各段風速	無此項目
