**認證編號** CPF09023261133

## 車輛資料 Vehicle Information

## 車輛認證總結報告 Vehicle Inspection Findings

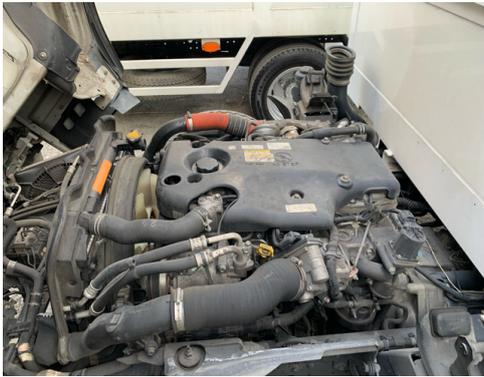
引擎室

1. 運轉時有無冒藍白煙、黑煙	正常	2. 水溫錶(燈)有無異常顯示	正常
3. 警告指示燈有無異常作動	正常	4. 機油油量、油質有無異常	正常
5. 外觀有無漏油/水跡象	正常	6. 運轉時有無抖動或異常聲響	正常
7. 外觀有無修補或龜裂跡象	正常	8. 冷卻風扇作動有無異常	正常
9. 加速有無不順暢或無法加速	正常	10. 高速運轉有無異常聲響	正常
11. 冷卻水有無添加防鏽劑	正常

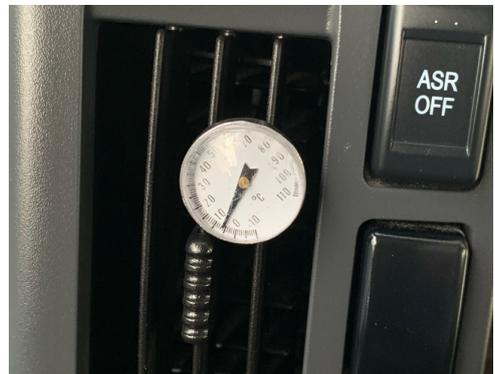
空調溫度

1. 檢查室外氣溫	22°C	2. 後空調冷氣作動中央出風口溫度	無此項目
3. 冷凝器散熱風扇有無運轉異常	正常	4. 前空調冷氣A/C開關燈號	正常
5. 前空調風速開關各段風速	正常	6. 前空調冷氣作動中央出風口溫度	7°C
7. 後空調冷氣A/C開關燈號	無此項目	8. 後空調風速開關各段風速	無此項目
