認證編號 CPF09023261153

廠牌 Make	FORD
車型 Model	FOCUS
年份 Year	2023/02
排氣量 Displacement	1,497
車身號碼 VIN	RHAATZ3EXN200****
引擎號碼 Engine Number	***4744**
現況實車里程 Mileage (僅揭露, 不具保證效力)	41,727

車輛認證總結報告 Vehicle Inspection Findings

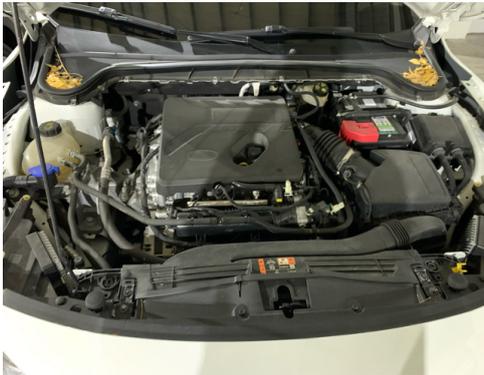
引擎室

1. 運轉時有無冒藍白煙、黑煙	正常	2. 水溫錶(燈)有無異常顯示	正常
3. 警告指示燈有無異常作動	正常	4. 機油油量、油質有無異常	正常
5. 外觀有無漏油/水跡象	正常	6. 運轉時有無抖動或異常聲響	正常
7. 外觀有無修補或龜裂跡象	正常	8. 冷卻風扇作動有無異常	正常
9. 加速有無不順暢或無法加速	正常	10. 高速運轉有無異常聲響	正常
11. 冷卻水有無添加防鏽劑	正常

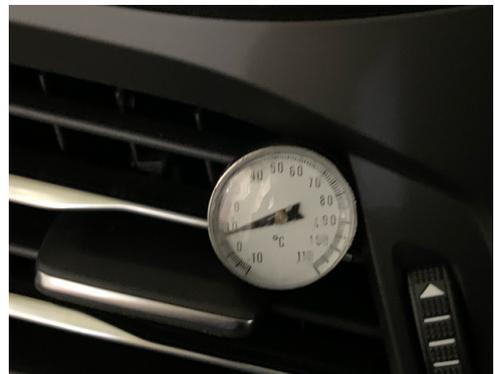
空調溫度

1. 檢查室外氣溫	21°C	2. 後空調冷氣作動中央出風口溫度	無此項目
3. 冷凝器散熱風扇有無運轉異常	正常	4. 前空調冷氣A/C開關燈號	正常
5. 前空調風速開關各段風速	正常	6. 前空調冷氣作動中央出風口溫度	7°C
7. 後空調冷氣A/C開關燈號	無此項目	8. 後空調風速開關各段風速	無此項目
