YES 車輛認證書

受檢測車輛通過YES認證鑑定標準
This vehicle has passed the YES Evaluation Standard

認證編號 CPF09023261155

廠牌 Make	TOYOTA
車型 Model	YARIS CROSS
年份 Year	2025/07
排氣量 Displacement	1,496
車身號碼 VIN	RJNAA8AF8S103****
引擎號碼 Engine Number	***Y4815**
現況實車里程 Mileage (僅揭露, 不具保證效力)	9,955

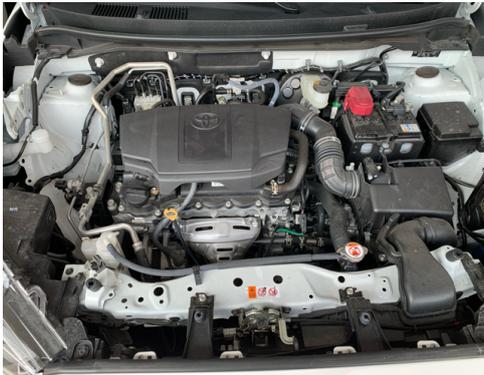
引擎室

1. 運轉時有無冒藍白煙、黑煙	正常	2. 水溫錶(燈)有無異常顯示	正常
3. 警告指示燈有無異常作動	正常	4. 機油油量、油質有無異常	正常
5. 外觀有無漏油/水跡象	正常	6. 運轉時有無抖動或異常聲響	正常
7. 外觀有無修補或龜裂跡象	正常	8. 冷卻風扇作動有無異常	正常
9. 加速有無不順暢或無法加速	正常	10. 高速運轉有無異常聲響	正常
11. 冷卻水有無添加防鏽劑	正常

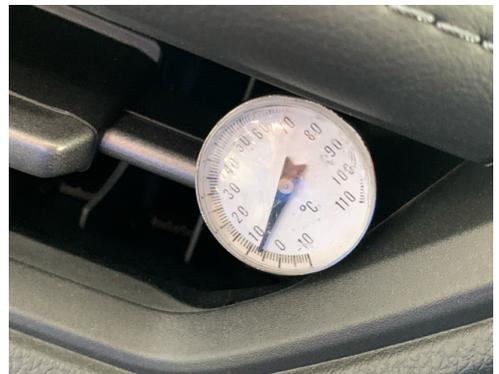
空調溫度

1. 檢查室外氣溫	23°C	2. 後空調冷氣作動中央出風口溫度	無此項目
3. 冷凝器散熱風扇有無運轉異常	正常	4. 前空調冷氣A/C開關燈號	正常
5. 前空調風速開關各段風速	正常	6. 前空調冷氣作動中央出風口溫度	7°C
7. 後空調冷氣A/C開關燈號	無此項目	8. 後空調風速開關各段風速	無此項目
